# EKSPERTYZA MYKOLOGICZNO-BUDOWLANA

OBIEKT	Wieża ciśnień w Lesznie
ZADANIE	Ekspertyza mykologiczno-budowlana elementów konstrukcji nośnej i deskowania dachu wieży ciśnień
ADRES	Leszno, ul. Ks. Poniatowskiego 1, dz. nr 61/1
INWESTOR	Miejskie Przedsiębiorstwo Wodociągów i Kanalizacji Sp. z o.o., ul. Lipowa 76 A, 64-100 Leszno

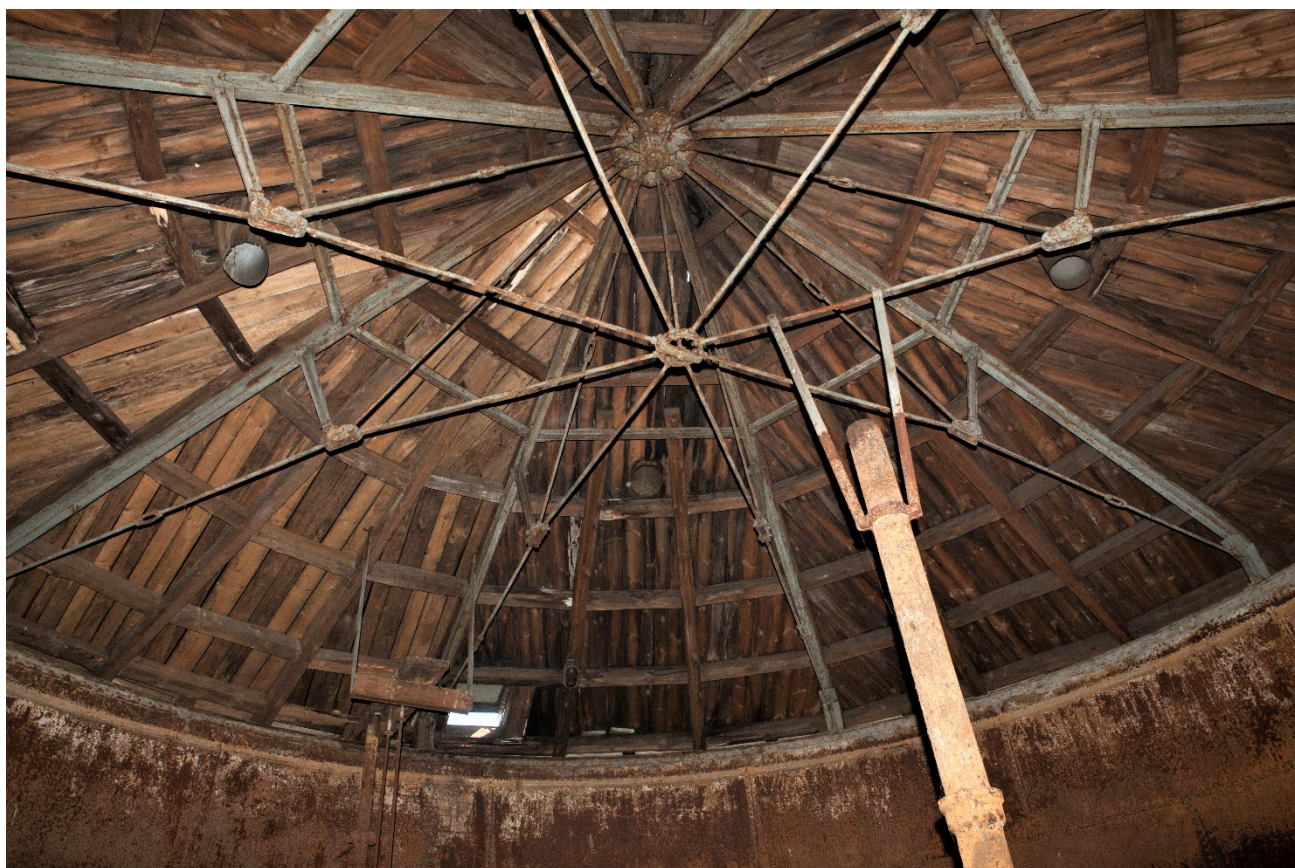
- widok więźby dachowej od środka zbiornika na wodę przedstawia poniższe foto:

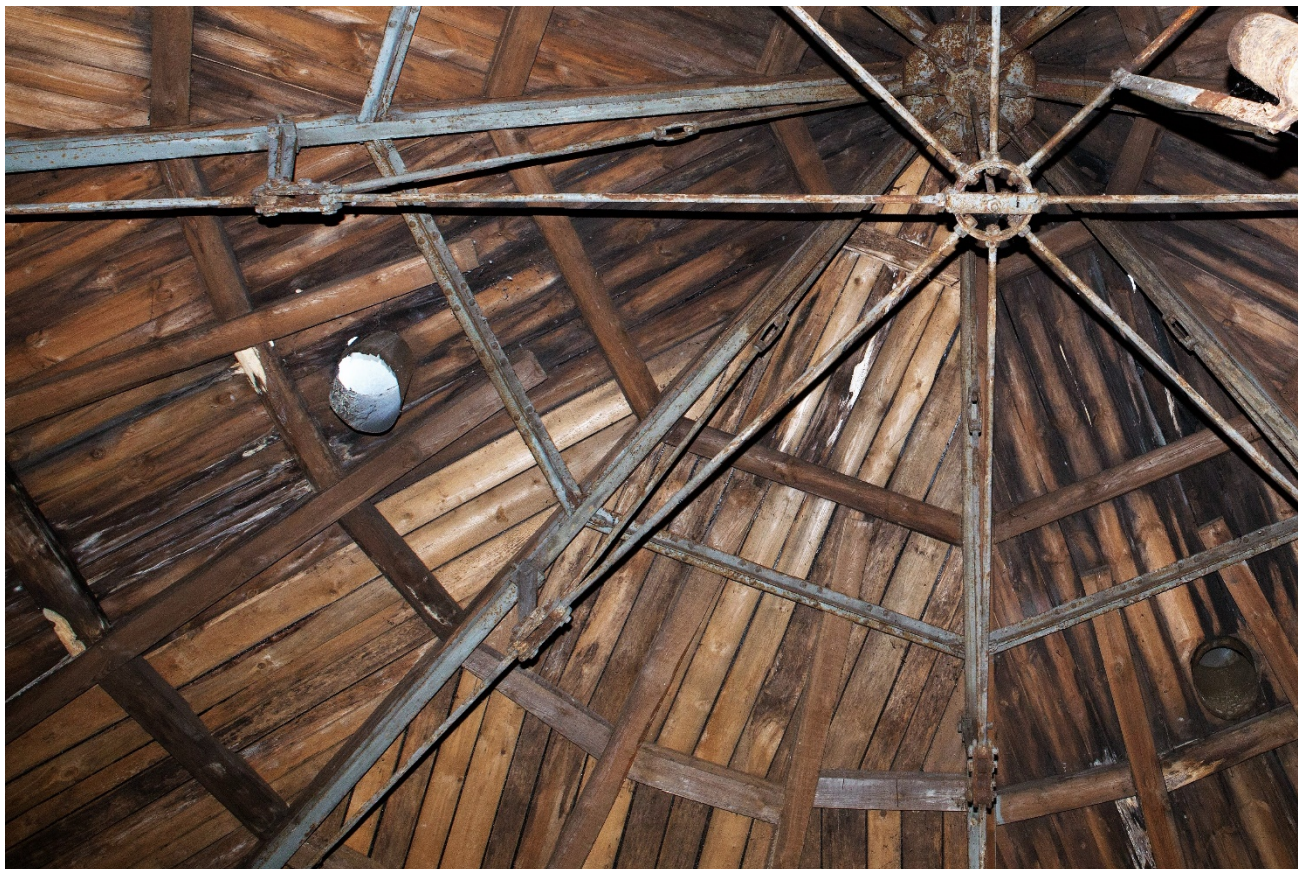
Stwierdzono liczne, pojedyncze, miejsca gromadzenia się wilgoci, tak na poszyciu z desek, jak i na krótkich belkach łączących krokwie dachowe i na końcówkach krokwi przy okapie. Są to miejsca z przeciekami pokrycia dachowego przyległe do 4-ch rur wywiewnych, wokół okna wyłazowego i w pobliżu całego okapu.

We wszystkich wilgotnych miejscach w deskach poszycia dachowego, na belkach pośrednich między krokwiemi i na końcówkach krokwi przy okapie, stwierdzono rozwinięty stan grzyba domowego białego.

- stwierdzony stan wilgotnych miejsc w poszyciu dachowym z desek przedstawia poniższe foto:

Należy zerwać i usunąć całe pokrycie dachowe z papy oraz całe poszycie dachowe z desek a następnie dokonać przeglądu od góry wszystkich elementów drewnianej konstrukcji więźby dachowej budynku.

Belki pośrednie pomiędzy krokwiami i końcówki krokwi przy okapie dachu, zaatakowane przez grzyby domowe, należy wymienić na nowe o tym samym przekroju poprzecznym.

Na zabezpieczonej konstrukcji drewnianej należy wykonać nowe poszycie dachowe z desek grub. 25,0 mm oraz nowe pokrycie dachowe z papy termozgrzewalnej.

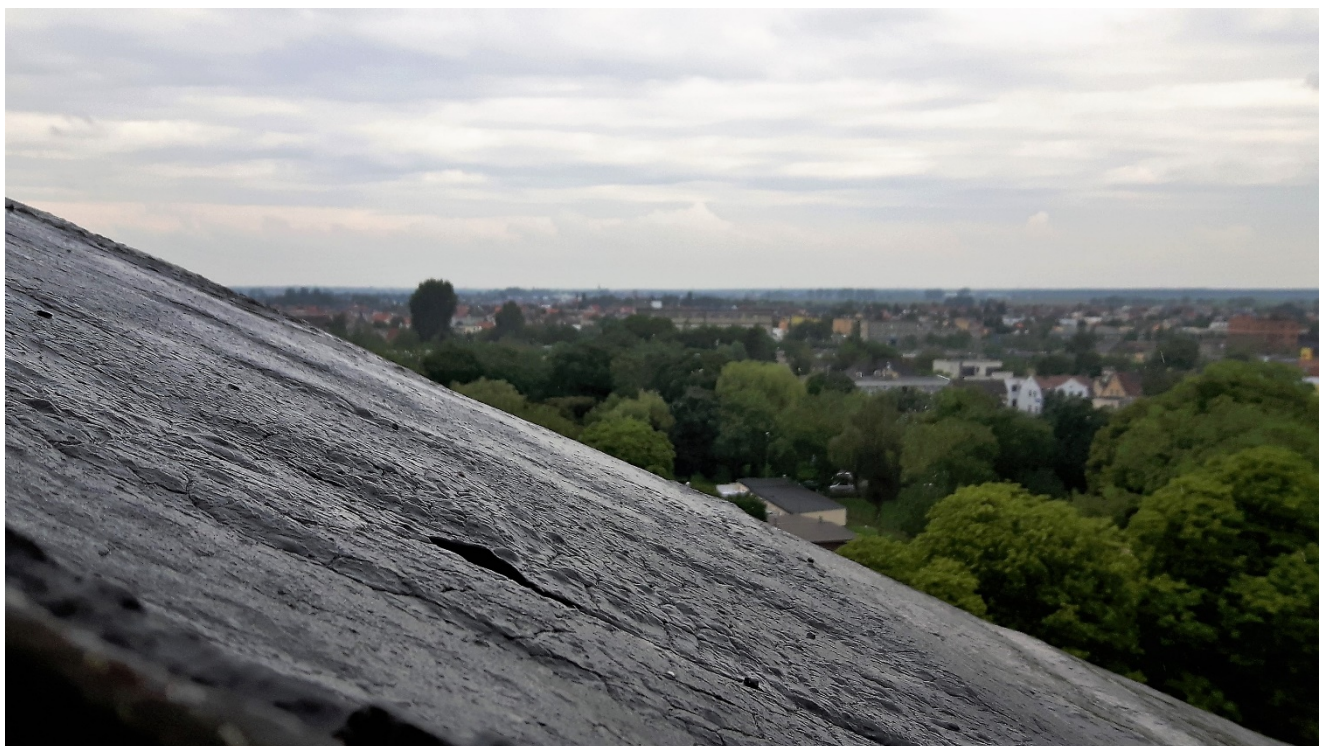
Stan techniczny pokrycia dachowego jest zły. Pokrycie z papy jest spękanе, rozwarstwione z dużymi nierównościami i ze szczelinami, przez które przesącza się woda opadowa.

Na całym obwodzie okapu pokrycie dachowe jest poszarpane ze znacznymi ubytkami.

Brakuje na okapie obwodowej obróbki blacharskiej oraz odwodnienia dachu w postaci rynny i rur spustowych.

- stwierdzony stan techniczny pokrycia dachowego przedstawia poniższe foto:

**Stan techniczny pokrycia dachowego określa się jako zły.**

**Pokrycie dachowe należy wymienić na nowe i wykonać obróbki blacharskie okapowe oraz odwodnienie.**

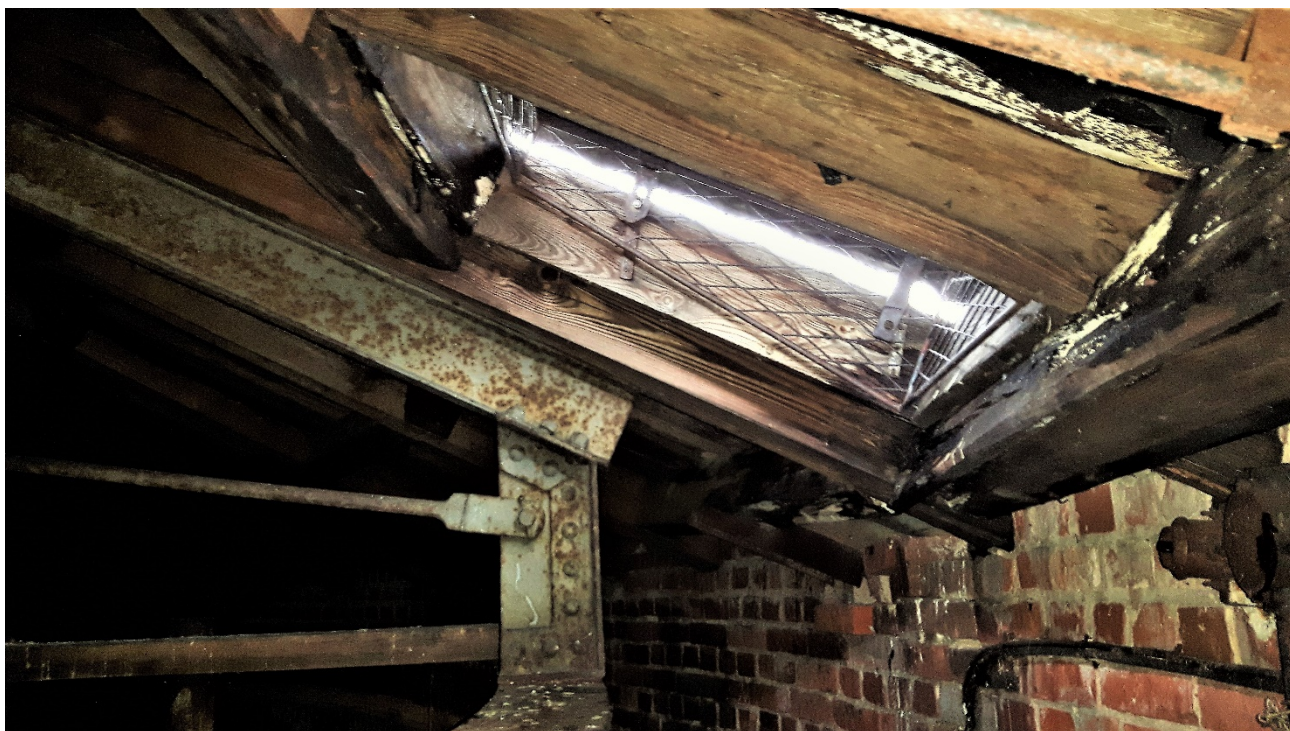
Stan techniczny okna połaciowego (wyłazu dachowego) jest zły. Okno jest nieszczelne i posiada wiele uszkodzeń wraz z niesprawnymi okuciami przez co jest miejscem największych przecieków wody opadowej do środka.

- stan techniczny tego okna przedstawia poniższe foto:

Dokonać wymiany uszkodzonego okna połaciowego (wyłazu dachowego) na nowy wraz z podejściem wewnętrznym i barierami ochronnymi dojścia po dachu do jego szczytu.
