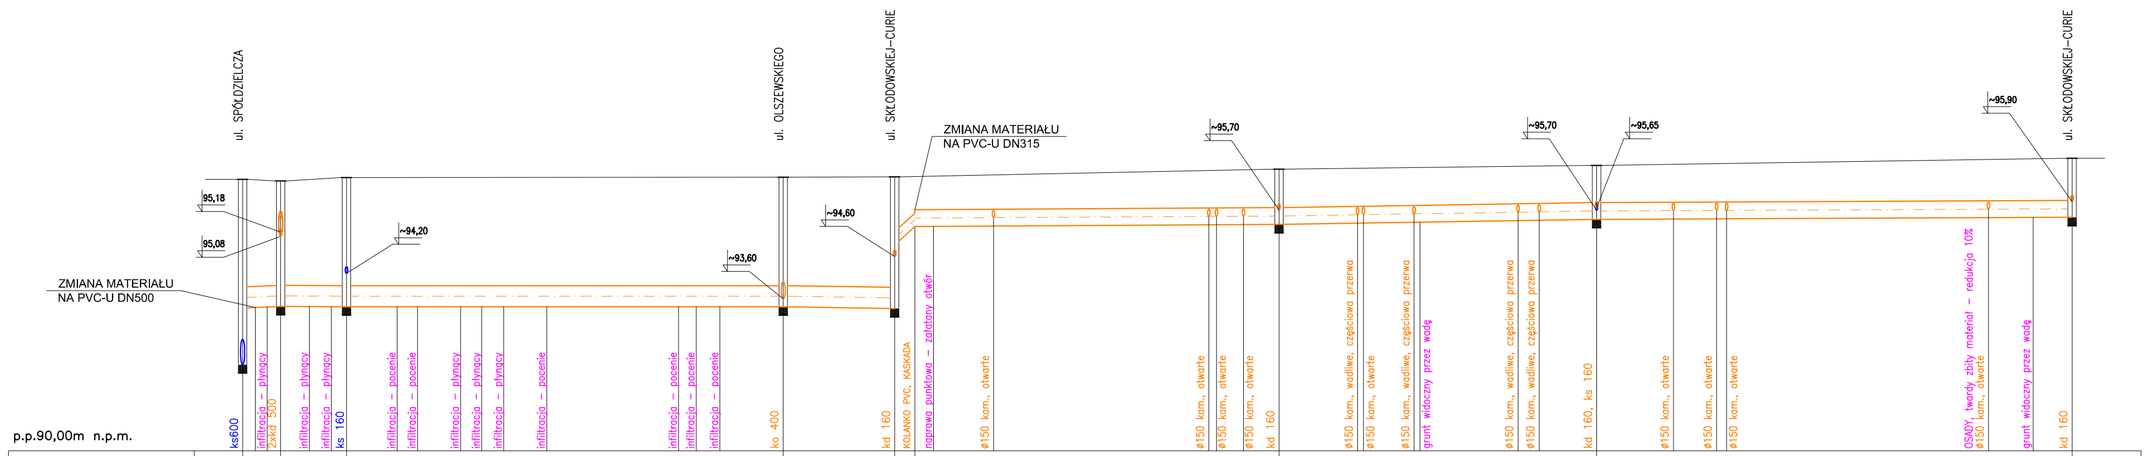
ul. SPÓŁDZIELCZA
ul. OLSZEWSKIEGO
ul. SKŁODOWSKIEJ-CURIE
ul. SKŁODOWSKIEJ-CURIE
ZMIANA MATERIAŁU NA PVC-U DN315
ZMIANA MATERIAŁU NA PVC-U DN500
95,18
95,08
~94,20
~93,60
~94,60
~95,70
~95,70
~95,65
~95,90
p.p.90,00m n.p.m.
ks600
żwirowy – płynący
żwirowy 500
infiltracja – płynący
infiltracja – płynący
ks 160
infiltracja – pocenie
infiltracja – pocenie
infiltracja – płynący
infiltracja – płynący
infiltracja – płynący
infiltracja – pocenie
infiltracja – pocenie
infiltracja – pocenie
infiltracja – pocenie
ko 400
kd 160
KOLANKO PVC, KASKADA
naprawa punktowa – zalatany otwór
ø150 kam., otwarte
ø150 kam., otwarte
ø150 kam., otwarte
kd 160
ø150 kam., wodliwe, częściowa przerwa
ø150 kam., otwarte
ø150 kam., wodliwe, częściowa przerwa
grunt widoczny przez wodę
ø150 kam., wodliwe, częściowa przerwa
ø150 kam., wodliwe, częściowa przerwa
kd 160, ks 160
ø150 kam., otwarte
ø150 kam., otwarte
ø150 kam., otwarte
OSADY, twardy zbity materiał – redukcja 10%

ø150 kam., otwarte
grunt widoczny przez wodę
kd 160
